REFERENZE IMPERMEABILIZZAZIONE DI COPERTURE

OPIFICIO INDUSTRIALE A ZOLA PREDOSA

RIFACIMENTO, ISOLAMENTO TERMICO E IMPERMEABILIZZAZIONE CON MANTI SINTETICI MAPEPI AN

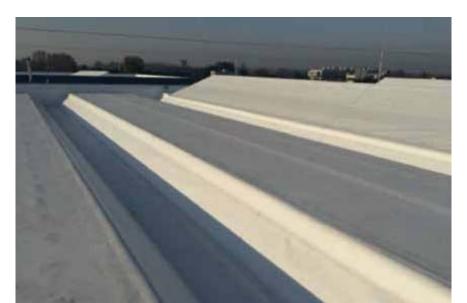
COPERTURA COMPLETATA

Riassumendo, le peculiarità e i vantaggi della soluzione realizzata con MAPE-PLAN TM sono stati:

- creazione di uno strato di barriera al vapore continua e funzionale (eliminazione condense)
- sostanziale incremento dell'isolamento termico (eliminazione condense e risparmio energetico)
- correzione dei ponti termici (eliminazione condense)
- realizzazione di un sistema impermeabile "continuo" termo-saldato (eliminazione infiltrazioni)
- realizzazione di un sistema impermeabile "cool roof" ad alta riflettanza e con una alto valore di "Solar Reflectance Index" (per consentire risparmio energetico nei mesi estivi)
- realizzazione di un sistema termo-impermeabile funzionale e di lunga durata nel tempo
- utilizzo di un programma crono-temporale delle lavorazioni razionale, che ha evitato il rischio di infiltrazioni accidentali in corso d'opera e non ha interferito con l'attività produttiva, che, nel frattempo, si è sempre svolta al disotto della copertura.
